## OCENA STANU TECHNICZNEGO

| OBIEKT | <b>PODPORA WODOCIĄGU DN1000 / Dz630<br/>BYTOM FAZANIEC</b> |
| ADRES | Oddział Eksploatacji Sieci OES Czarny Las Bytom Fazaniec |

Ruda Śląska, luty 2026 r.

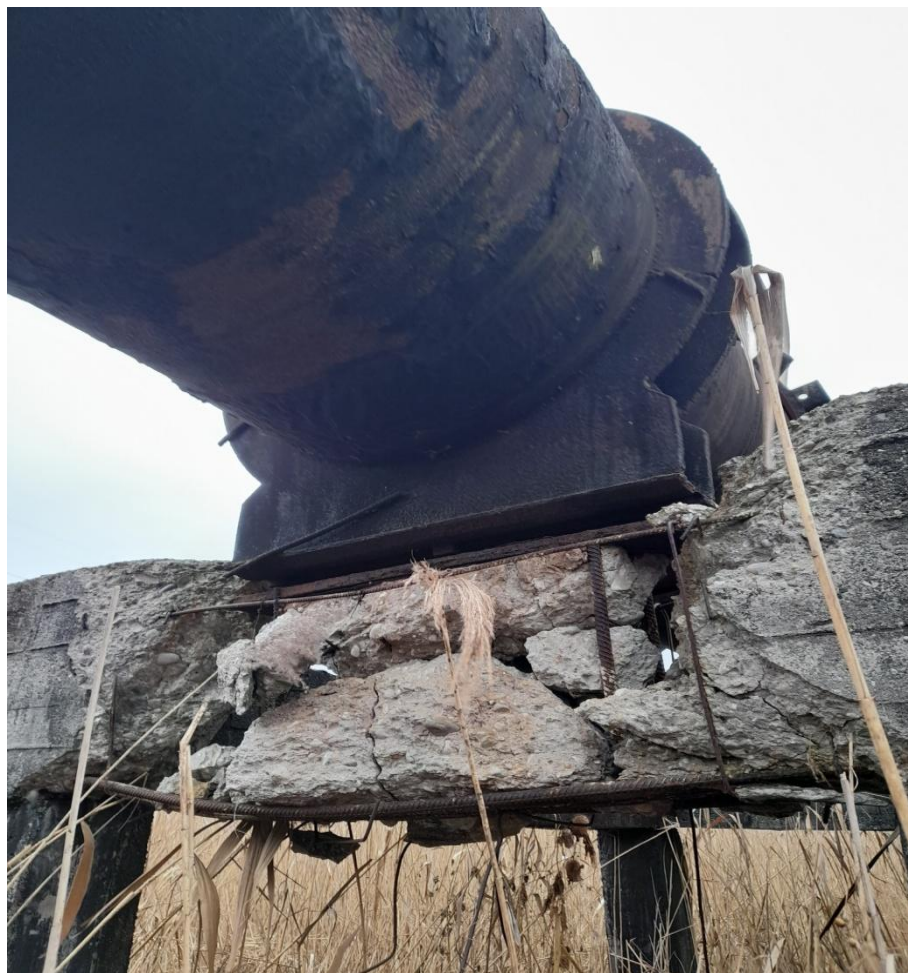
Fot.1- Podparcie rurociągu na belce poprzecznej, która uległa degradacji

- Istniejąca konstrukcja żelbetowa podpory wykazuje miejscami duży stopień zużycia i skorodowania; jest spękana i lokalnie zarysowana.
- Rurociąg oparty jest na dwóch belkach poprzecznych podpory przestrzennej ramowej. Jedna z tych belek poprzecznych jest całkowicie zdegradowana: beton wykruszony bryłami- odspaja się. Zbrojenie pourywane, wygięte dołem. Belkę ścięło w zakresie sił poprzecznych o czym świadczą brakujące strzemiona oraz wygięte pozostałe strzemiona i linia "ścięcia" belki. Belka utraciła nośność. Rurociąg opiera się na łożysku, które jest odkształcone, ugięte, skorodowane. Łożysko w stanie istniejącym nie posiada oparcia. Stan belki ocenia się jako krytyczny- awaryjny, który może doprowadzić do katastrofy budowlanej.

**Wniosek: BELKA JEST W STANIE AWARYJNYM- NIE STANOWI OPARCIA DLA RUROCIĄGU.**

- 1) **W 1-szej kolejności- w trybie pilnym**, należy zabezpieczyć podparcie istniejącego wodociągu na niezależnej konstrukcji wsporczej ( belce stalowej poprzecznej typu IHEB mocowanej do istniejących belek podłużnych za pomocą kotew rozporowych. Dodatkowo zaleca się wykonanie zastrzałów, które będą przekazywały obciążenie na słupy. Zastrzały będą zamocowane od spodu belki podłużnej, w miejscu zamocowania IHEB i będą doprowadzone do dolnej części słupów żelbetowych podpory. Podparcie to zagwarantuje oparcie rury wodociągu na niezależnej konstrukcji oraz umożliwi bezpieczne wykonywanie pozostałych prac związanych z naprawą podpory wodociągu.

- 2) W 2-giej kolejności należy wykonać odtworzenie zdegradowanej belki poprzecznej. W tym celu należy zabezpieczyć rurę wodociągu przed uszkodzeniem. Skuć i zdemontować całą uszkodzoną belkę do końca. Usunąć pręty zbrojeniowe oraz markę stalową. Wykonać belkę żelbetową odtworzeniowo- pomiędzy słupami.

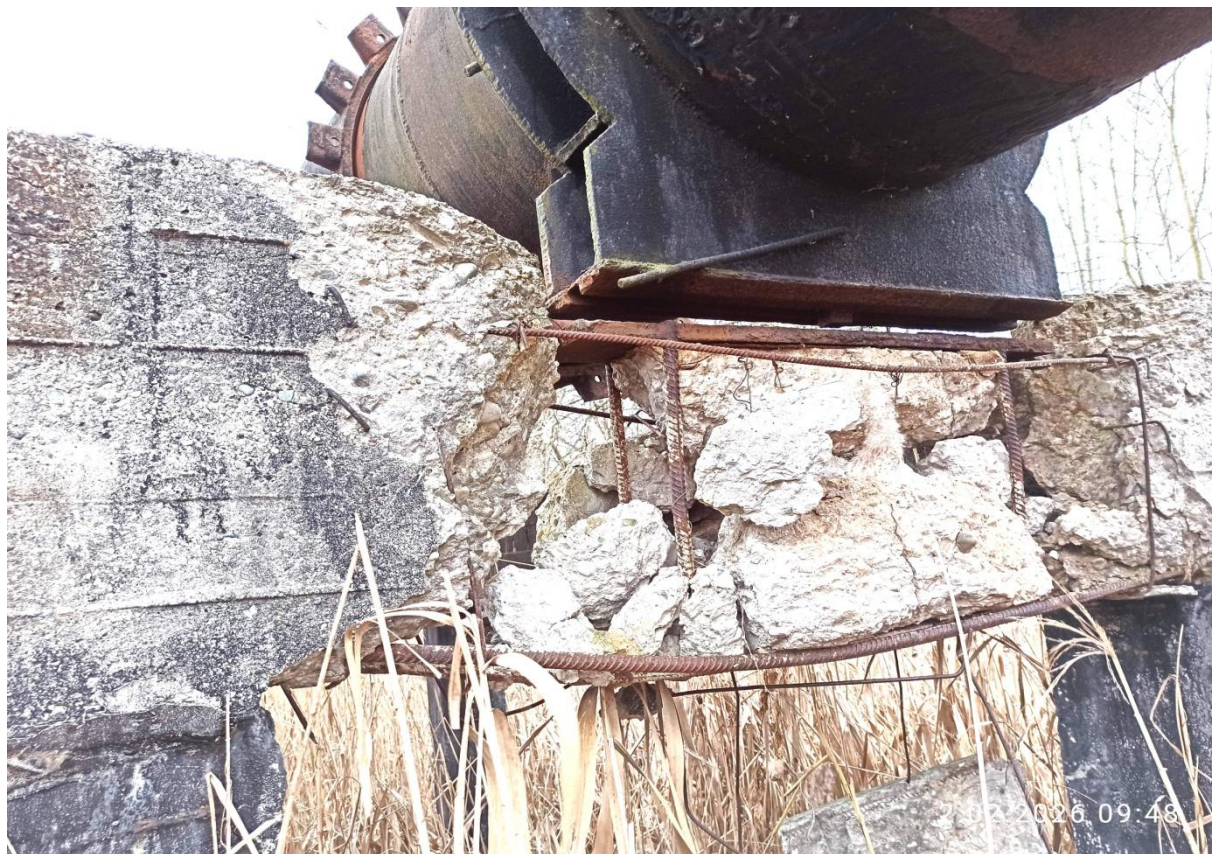
Fot.2- Widok na odkształcone łóżysko podpory wodociągu

3) Wykonanie zabezpieczenia antykorozyjnego istniejącej konstrukcji stalowej- dotyczy łożysk stalowych wodociągu oraz marek stalowych.

Oczyścić elementy stalowe z rdzy oraz zabezpieczyć antykorozyjnie. Elementy nadmiernie skorodowane należy wzmocnić poprzez przyspawanie blach wzmacniających.

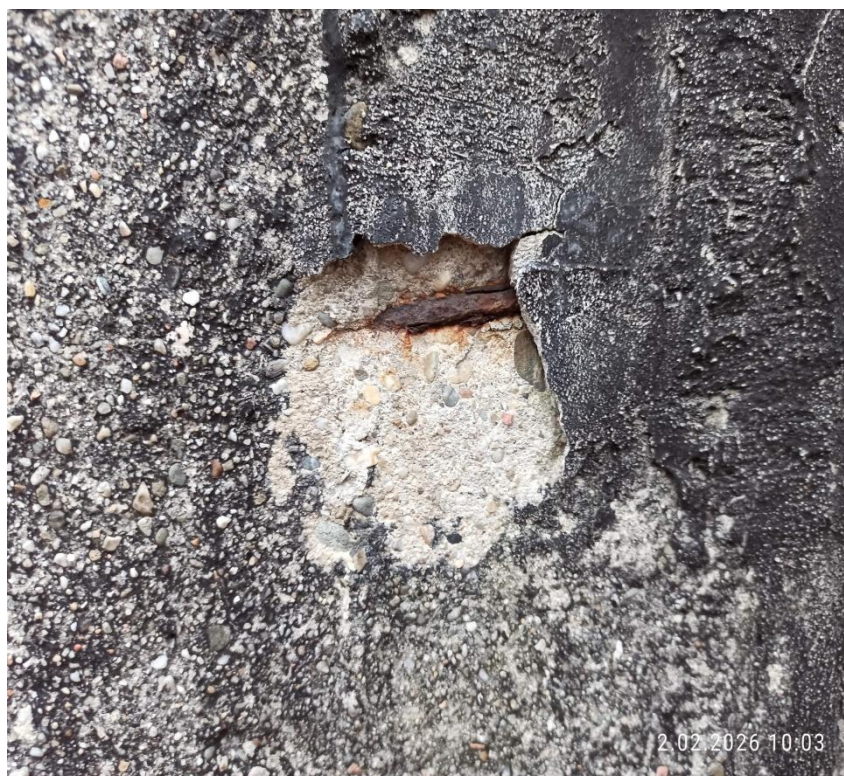
Fot.3- Lokalne odspojenia otuliny betonowej. Zbrojenie skorodowane

- W miejscach znacznych przebarwień spowodowanych korozją wkładki beton skuć i oczyścić.
- Dokonać napraw konstrukcji belek i słupów za pomocą systemowych rozwiązań PCC.

- Słupy na linii styku z poziomem terenu należy naprawić poprzez wykonanie dodatkowej opaski żelbetowej.
- Oczyścić odsłonięte zbrojenie z produktów korozji z ewentualnym uzupełnieniem skorodowanych przekrojów zbrojenia z równoczesnym zabezpieczeniem zbrojenia przed korozją

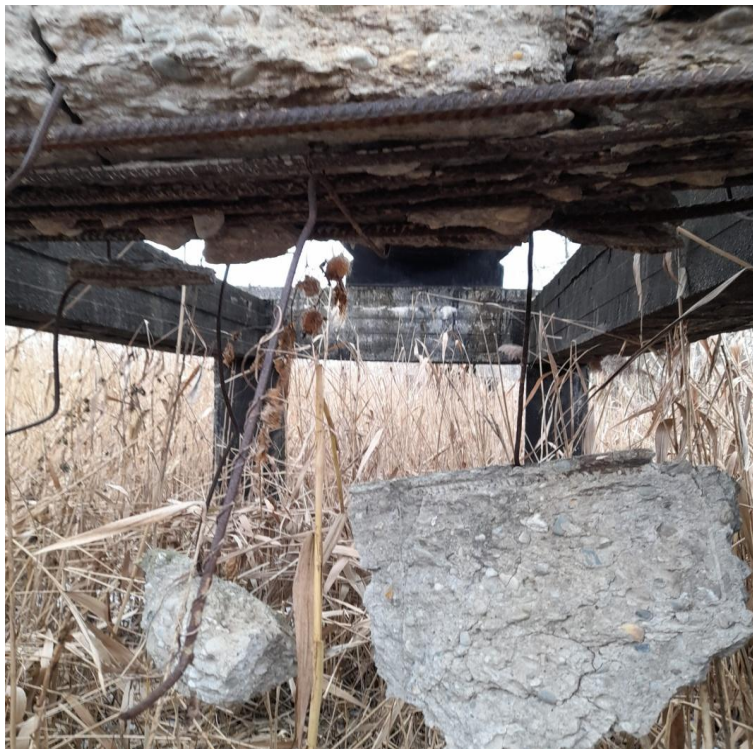
Fot.4- Widok na spód podpory od wewnątrz. Widoczne urwane części betonu z belki żelbetowej poprzecznej

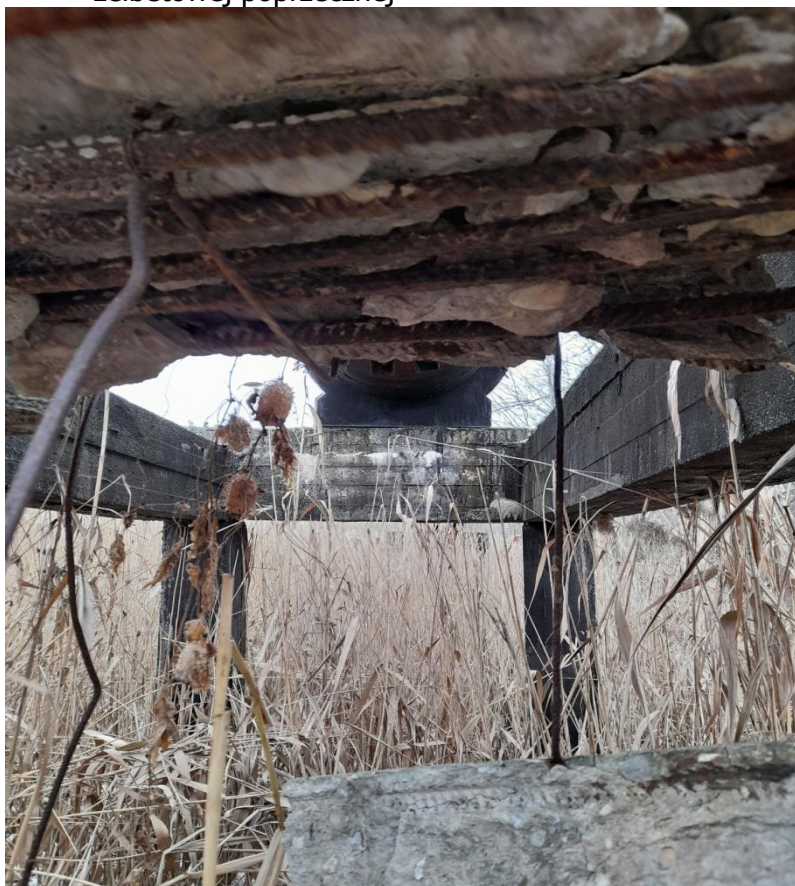
Fot.5- Pozostawione, odkształcone zbrojenie dolne belki żelbetowej, która uległa degradacji

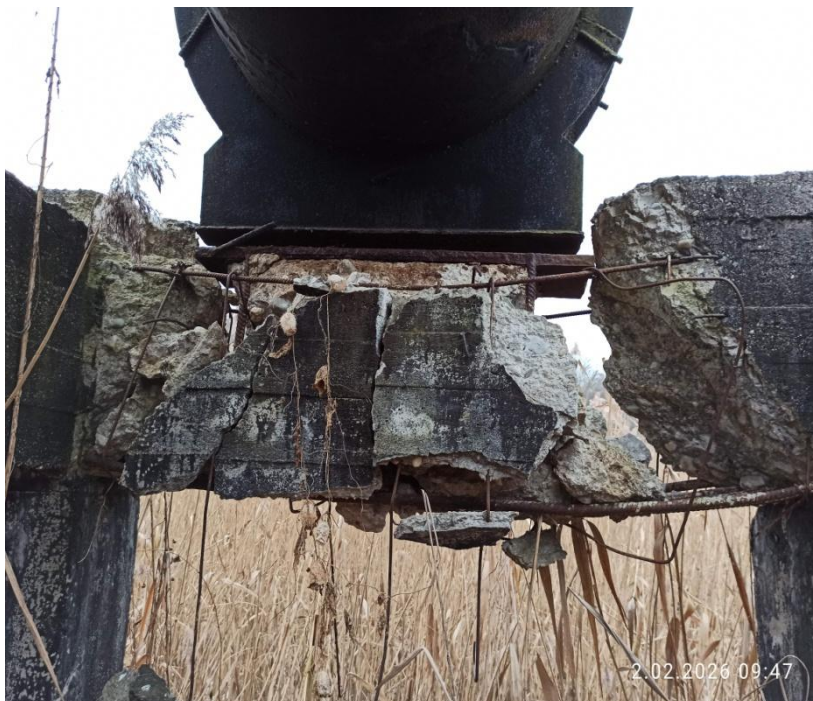
Fot.6- Zdegradowana belka poprzeczna, która stanowiła oparcie rurociągu.

- 3) Zbrojenie belki połączyć z nawiązkami- prętami wklejonymi do istniejących słupów żelbetowych podpory.
- 4) W następnej kolejności wykonać naprawę pozostałych elementów konstrukcyjnych podpory: belek podłużnych, 2-giej belki poprzecznej, słupów.

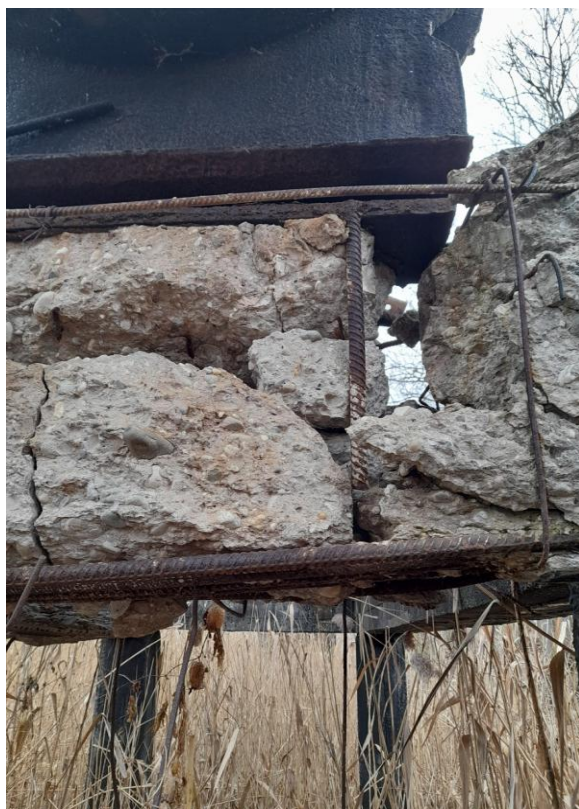
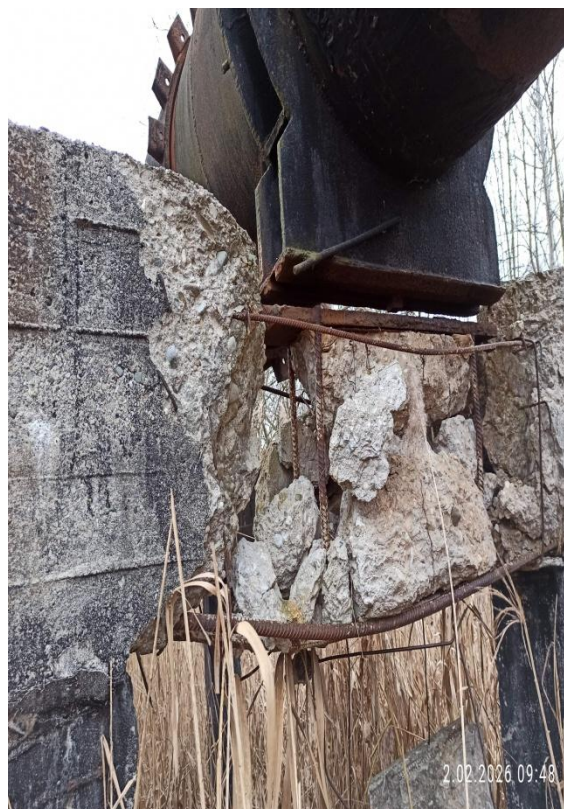
Fot.7,8- Widok na zdegradowaną belkę podpory. Widoczne spękanie , odspojone bryły betonu belki żelbetowej

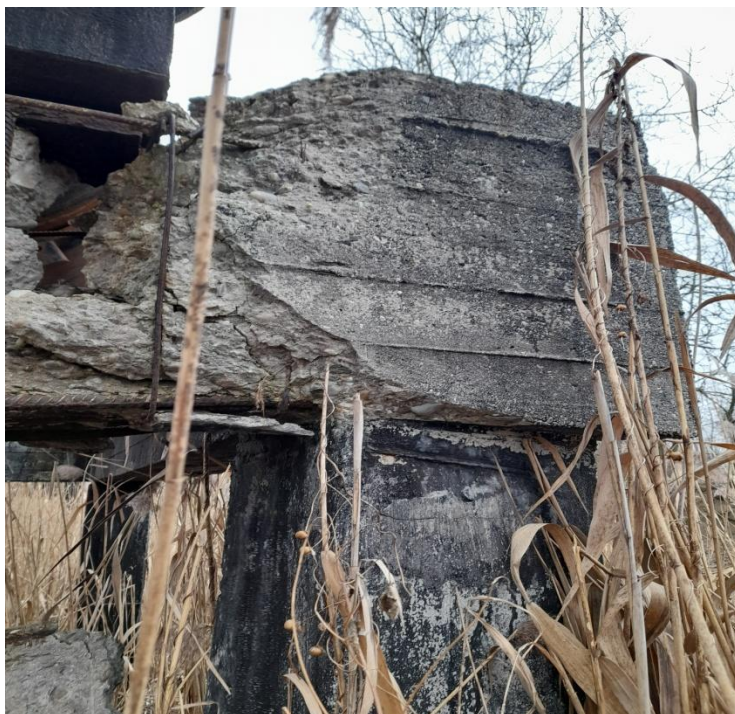
Fot.9- Widok na zakończenie belki żelbetowej poprzecznej na słupie

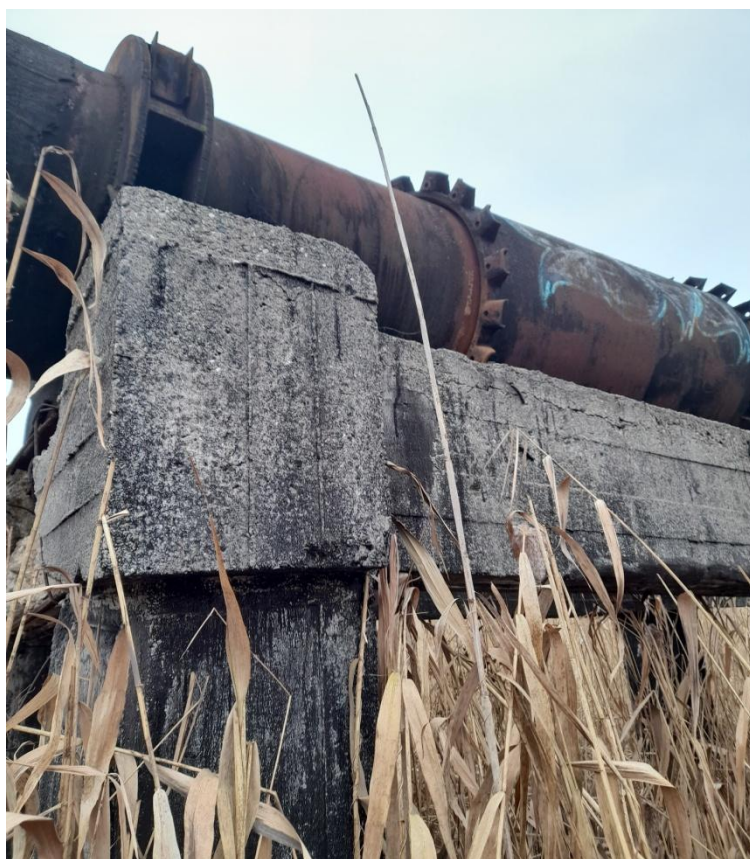
Fot.10- Widok na rurociąg w linii podłużnej. Widoczne zakończenie belki poprzecznej na słupie oraz belki podłużne-spinające

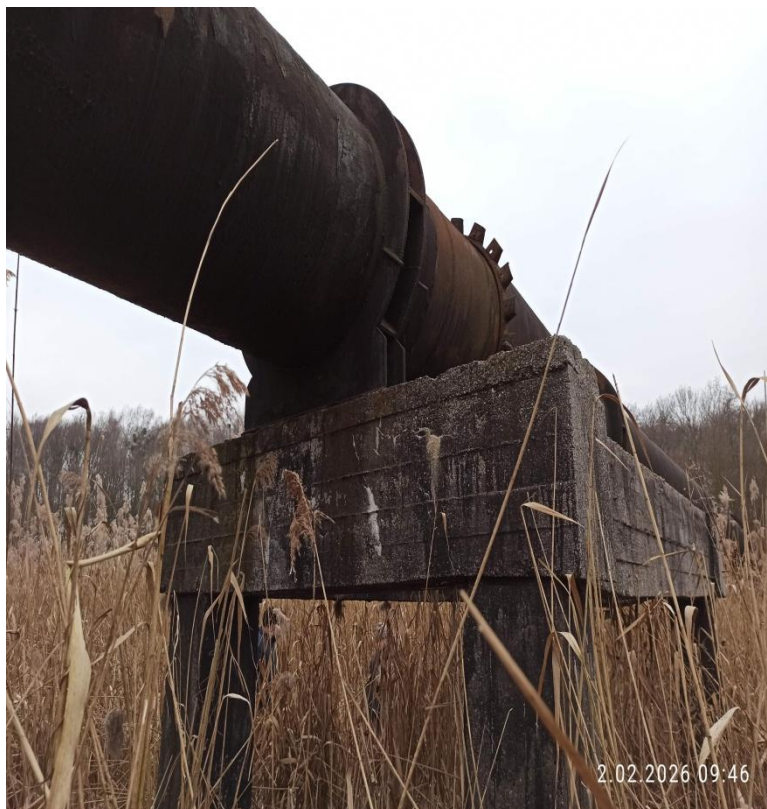
Fot.11- Widok na drugą belkę poprzeczną, na której opiera się rurociąg.

Druga belka poprzeczna jest w stanie dostatecznym: beton jest zmruszały z lokalnymi zarysowaniami. Belkę należy naprawić powierzchniowo systemowo, materiałami do napraw betonów. Łożysko pod wodociąg jest skorodowane, opiera się na marce stalowej, która zabetonowana jest w belce.

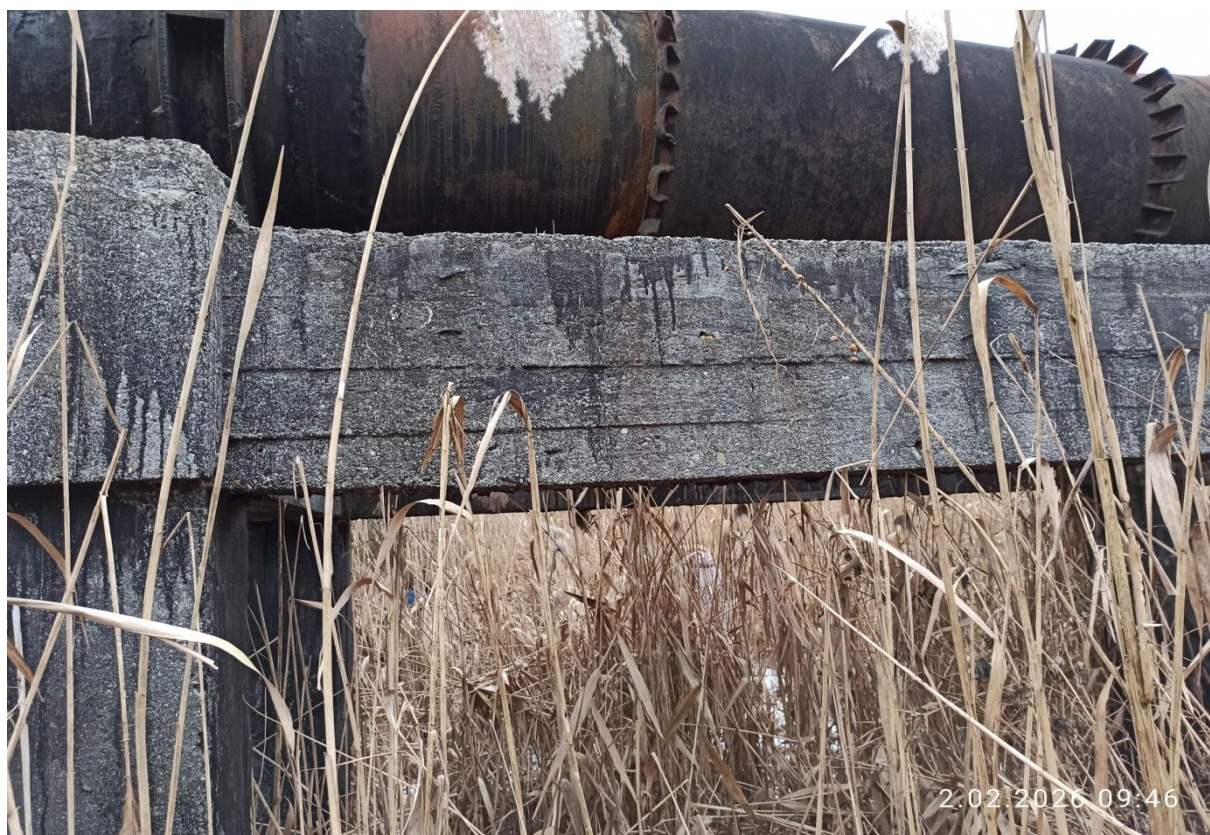
Fot.12- Belka podłużna- spinająca

- Belki podłużne podpory, które biegną prostopadłe do belek poprzecznych oraz stanowią usztywnienie podpory, są w stanie wymagającym naprawy: beton jest zanieczyszczony, spękany, odspaja się od spodu belek; zbrojenie dolne jest odkryte, skorodowane bez otuliny.
- Słupy (wszystkie) są skorodowane powierzchniowo, widoczne lokalne zarysowania betonu oraz miejscowe odspojenia. Słupy wymagają napraw powierzchniowych betonu.
- Słupy przy poziomie terenu są mocno zdegradowane

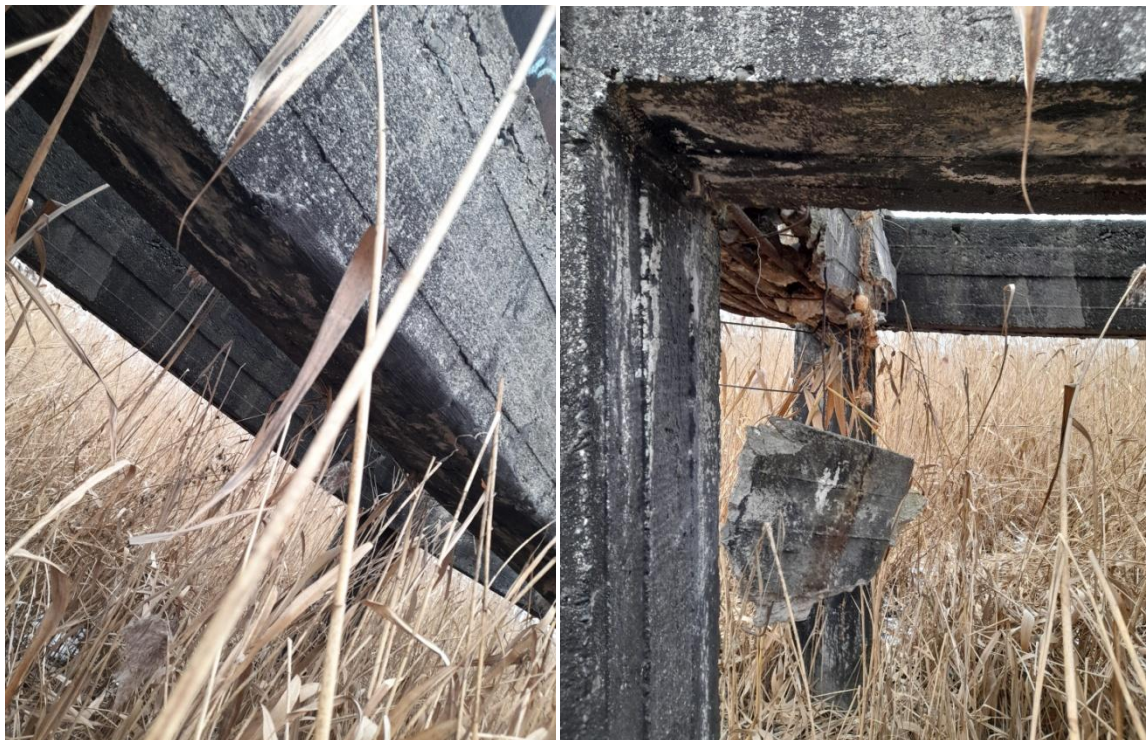
Fot.13- Belka podłużna- widok na spód belki podłużnej- zbrojenie skorodowane, odkryte, brak otuliny

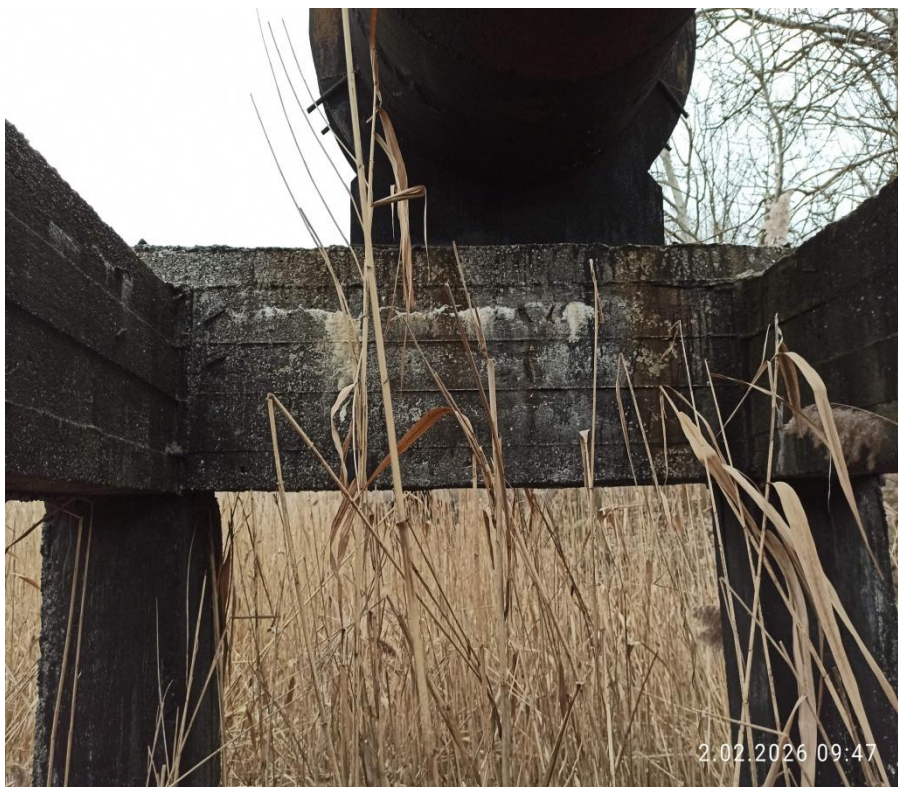
Fot.14- Widok na belkę poprzeczną –nośną od wnętrza podpory

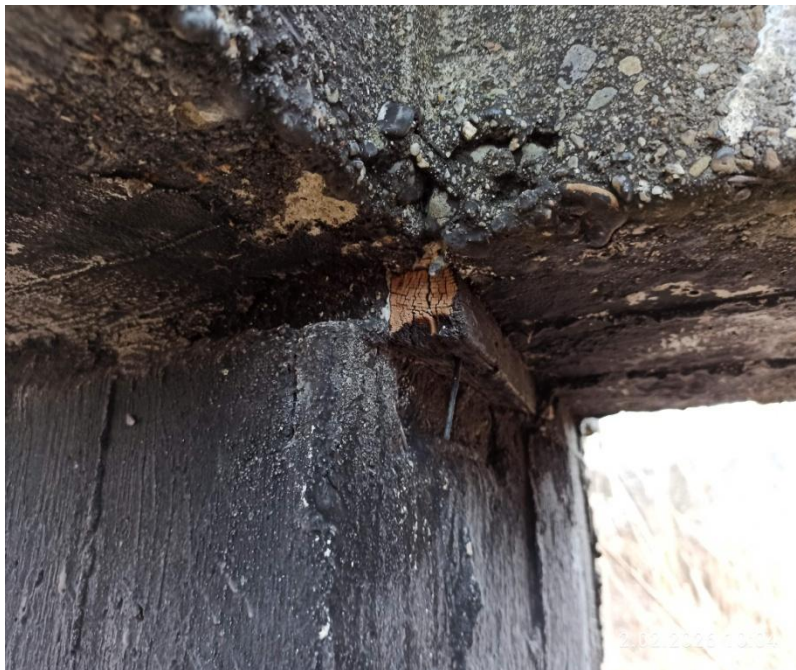
Fot.15- Podklinowanie belek żelbetowych drewnem

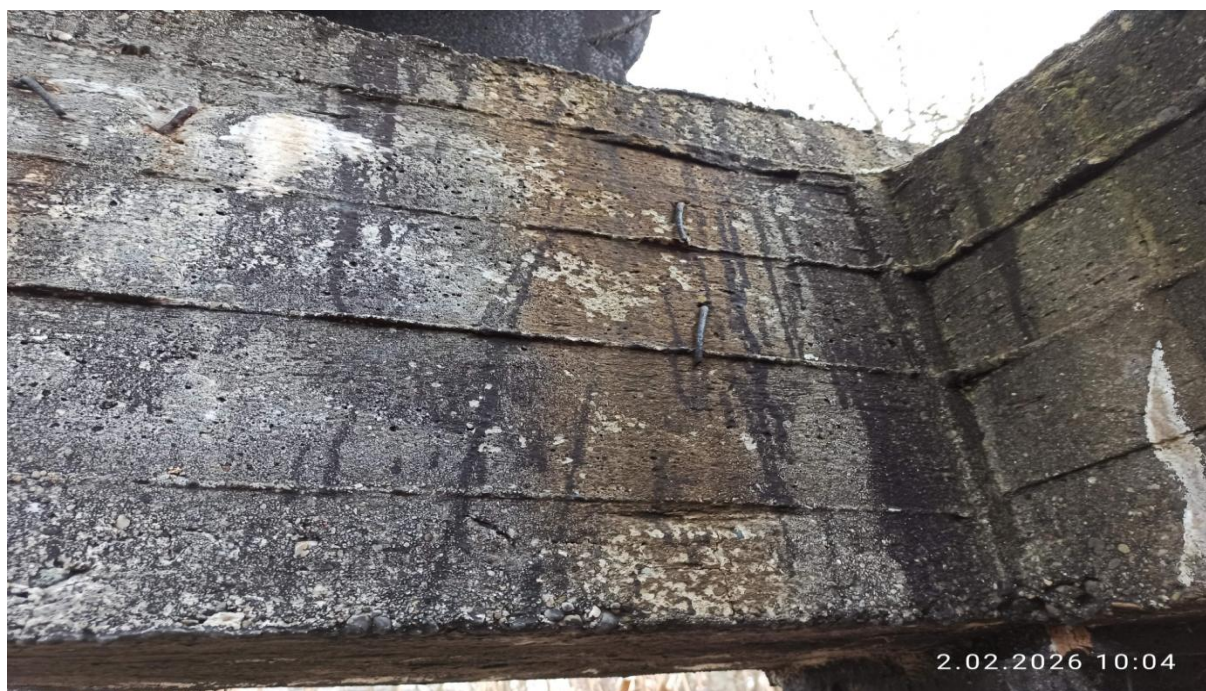
Fot.16- Stan konstrukcji żelbetowych (belek), która nie uległa degradacji

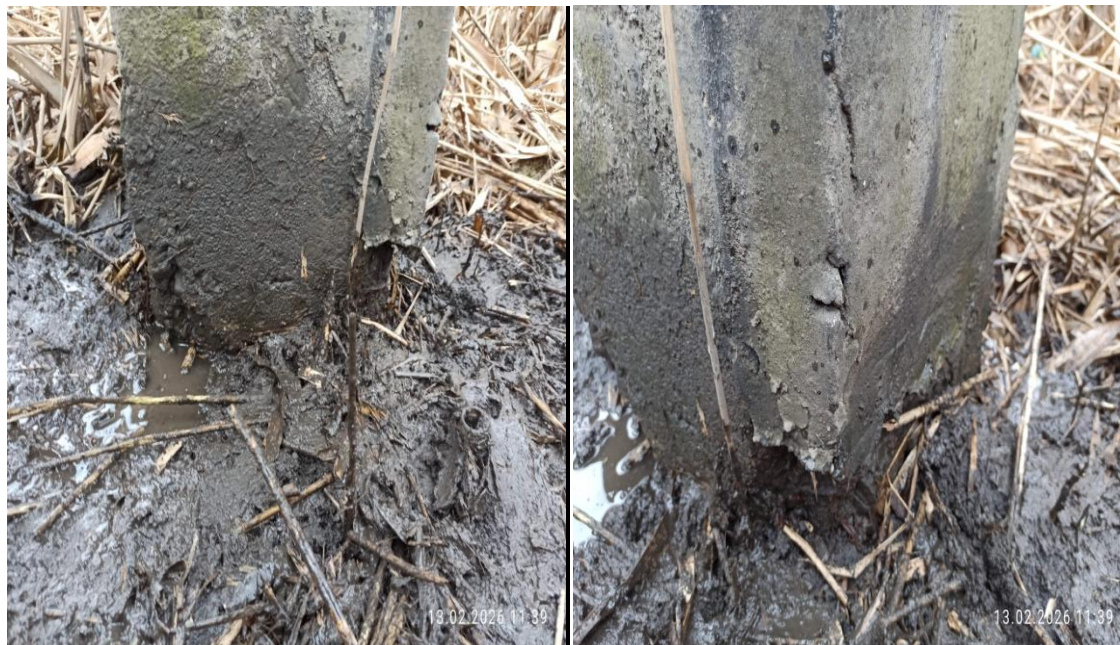
Fot.17- Zdegradowany beton słupów podpory przy poziomie terenu
